## Erosión hídrica del sector de playa del hotel Ancón, Sancti Spíritus, Cuba

## Water erosion at hotel Ancon beach, Sancti Spiritus, Cuba

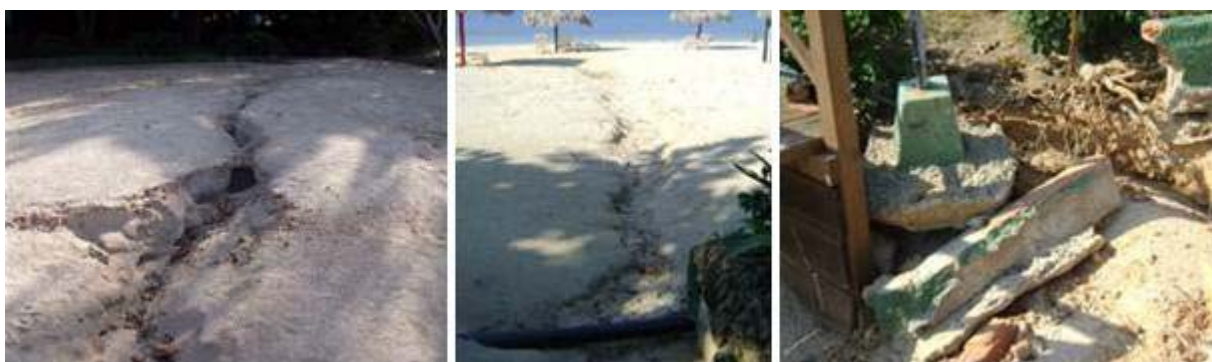
El 75,86 % de las evidencias de erosión se concentraron en los estratos 1 y 2 (sector suroeste del edificio principal). En ellos se observó la presencia de diversos elementos construidos, como el punto de venta de la Empresa Extrahotelera PALMARES S.A, plazoletas y escaleras del hotel, pasillos de concreto del área verde del hotel, losa de concreto, mangueras y tubos superficiales en berma, así como el muro de contención longitudinal colindante entre el área verde del hotel y la berma.

En correspondencia con lo tratado, los estratos 1 y 2 coinciden con un relieve accidentado, un arbolado con un sistema radicular superficial y pobre vegetación. En la figura 3 se muestran algunas de las evidencias detectadas.

**Figura 3. Evidencias erosivas en la berma de la playa y áreas verdes contiguas a los estratos 1 y 2 (Fuente: Elaboración propia)**

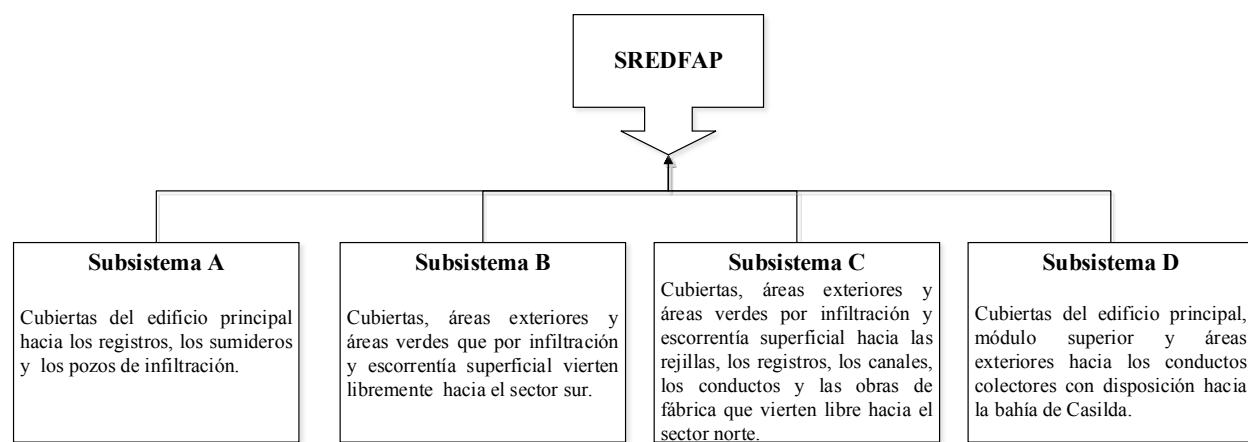
El sistema de recolección, evacuación y disposición final de aguas pluviales del hotel Ancón es del tipo convencional separativo, con cuatro subsistemas básicos, integrados por elementos de

drenaje natural y obras de colección, de evacuación y de infiltración. No existe segregación y reúso de estas aguas. En la figura 4 se muestran sus principales subsistemas.

**Figura 4. Sistema de drenaje pluvial del hotel Ancón (Fuente: Elaboración propia)**

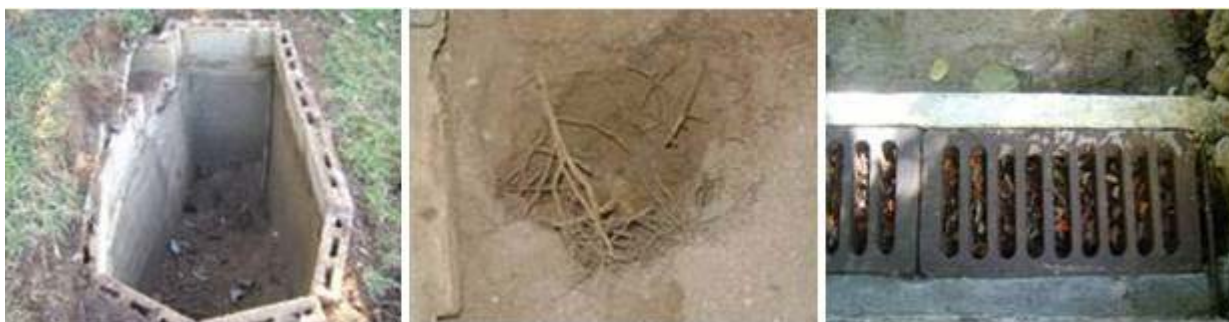
Los cálculos demostraron que las áreas efectivas de infiltración de los cuatro pozos existentes en el subsistema A, son significativamente inferiores a las requeridas para las condiciones de funcionamiento evaluadas y no cumplen los requerimientos de diseño recomendados en MINVU (1996).

Los lechos filtrantes (figura 5) estaban azolvados y llenos de basura, tierra y sedimentos procedentes de la escorrentía de las áreas verdes aledañas, así como enraizamiento de plantas, aspectos que disminuyen la capacidad su infiltración. Los resultados de las pruebas de infiltración de los lechos demuestran que poseen una absorción relativa lenta (índice de infiltración de 3,21 min).

**Figura 5. Evidencias de deficiencias técnicas y de mantenimiento de las obras de infiltración** (Fuente: elaboración propia)

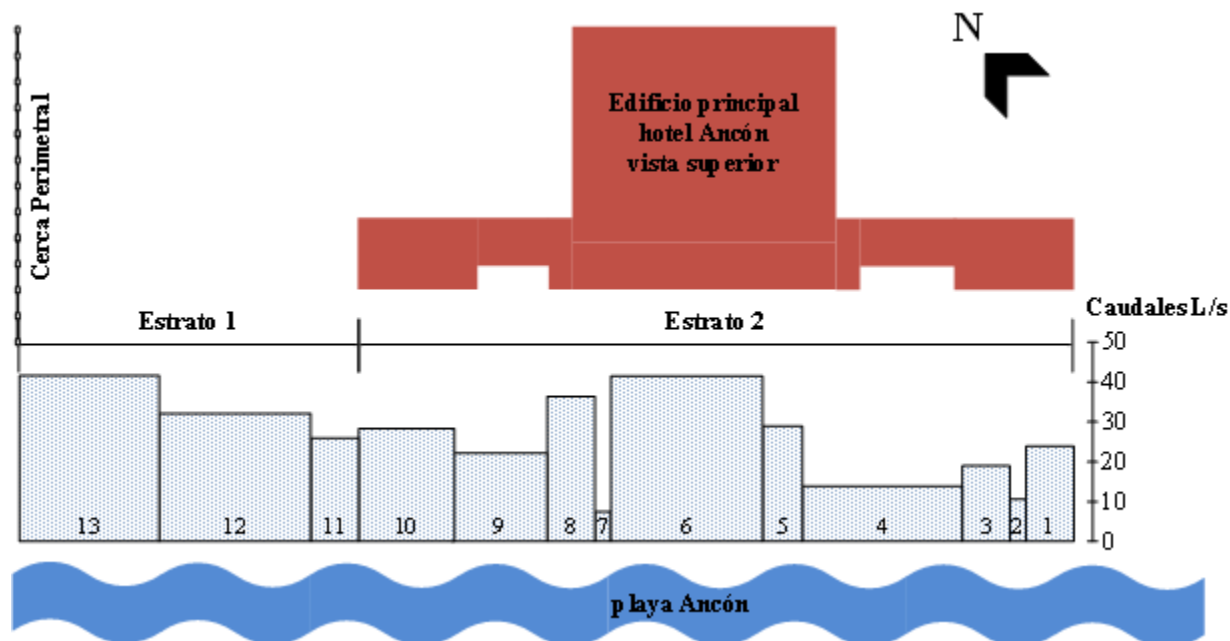
Se identificaron en la red drenaje natural 13 secciones de escorrentías para los estratos 1 y 2. En la figura 6 se muestra un esbozo de dichos estratos, donde se incluye la vista superior del edificio principal del hotel Ancón, así como los caudales de escurrimientos superficiales que llegan a la berma de la playa en cada una de las secciones de escorrentías.

En la figura se aprecian los altos caudales que llegan a la berma en los estratos 1 y 2, que son a su vez los más erosionados. En ese sentido, resultó conveniente asociar sus evidencias erosivas, a las secciones de escorrentías representadas en la figura anterior. En la tabla 1 se muestran las cárcavas existentes en cada sección y las categorías en que se clasificaron.

Se identificaron cárcavas críticas en todas las secciones excepto la 11 y la 13. La mayor cantidad de cárcavas se encontró en las secciones 5, 6, 8, 12 y 13, correspondientes a los caudales más altos (54,47 % del total que llega a la berma).

En la sección 7 que resultó la de menor caudal, se identificaron dos cárcavas críticas, debido al efecto del incremento de la velocidad por la reducción del área de flujo de la escorrentía y al efecto de los elementos construidos.

**Figura 6. Croquis del sector suroeste del hotel Ancón (estratos 1 y 2). Caudales estimados que llegan a la berma de la playa en las 13 secciones de escorrentías para el escenario de lluvia 2 (Fuente: elaboración propia)**
