## Malecón Tradicional de La Habana. Parte V: Estudio de estabilidad de las estructuras

## La Habana's Malecón Traditional Part V: Stability study of the structures

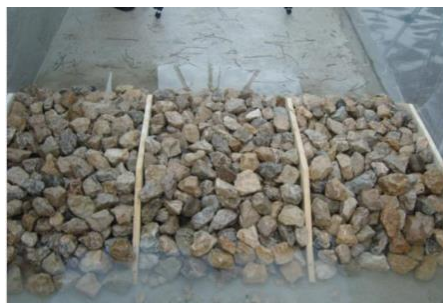
referente al peso específico de la roca para el diseño se utilizó un valor de  $2,6 \text{ ton/m}^3$  Córdova et al. (2013), señalar que la roca utilizada en el modelo tiene un peso específico menor que la de diseño siendo de  $2,5 \text{ ton/m}^3$  para la conformación de la coraza, el diámetro de las rocas que conforman las dos capas de la coraza su diámetro medio coincide con los calculados a nivel de gabinete. La figura 3 muestra una foto del rompeolas de cresta ancha.

**Figura 3. Rompeolas de cresta ancha**

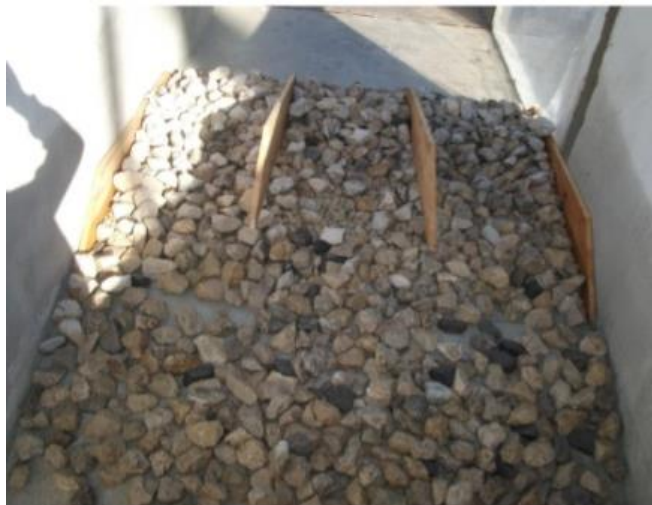
El modelo fue sometido a 3000 olas con las características previamente señaladas, al concluir las pruebas se observaron severos daños (ver figura 4), observándose un fallo total de las estructuras, al quedar al descubierto el material del núcleo, la mayor parte del talud frontal se deslizó hacia el mar por la fuerte pendiente que posee esa sección del perfil marino.

Se puede resumir que el fallo ocurre debido a que en las pruebas experimentales las alturas de olas ensayadas son mayores que las esperadas de acuerdo con el estudio de gabinete, el menor peso específico de las rocas utilizadas en el modelo, la posición del talud frontal del rompeolas que está localizado en la zona de rompiente de las olas, generándose fuerte rompiente tipo “plunging”. Para profundizar en el análisis, se aplicarán los resultados experimentales a las ecuaciones utilizadas en el diseño a nivel de gabinete, las fórmulas de estabilidad utilizadas son la 1 y 2. Sustituyendo en las fórmulas los valores experimentales  $H_s = 7,09$  m,  $T_p = 11,56$  s y  $\frac{\rho_s}{\rho_w} = 1,5$  se obtiene un nivel de daño  $S = 7,33$ , valor que corresponde prácticamente al fallo de la estructura, no obstante si se aplica el peso específico relativo utilizado en los cálculos a nivel de gabinete combinado con los valores experimentales el nivel de daño  $S$  tiene un valor de 4,5 el cual continua siendo elevado indicando un nivel de daño intermedio no recomendado para el diseño de rompeolas.

**Figura 4. Fallo de la estructura**

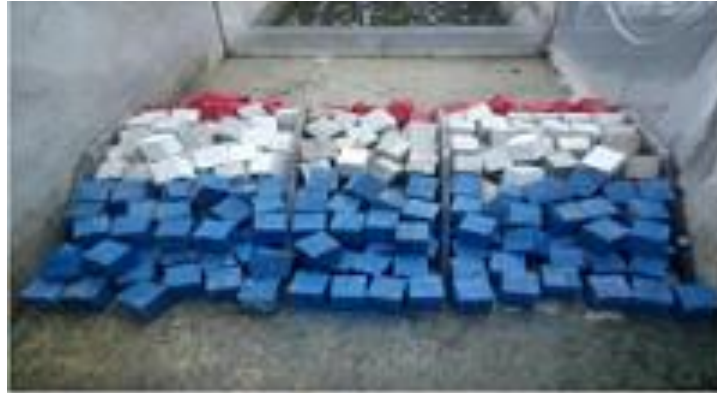
En la figura 5, los elementos azules se encuentran en la zona de talud aguas arriba. Los elementos blancos la zona de la cresta. Los elementos rojos forman el talud aguas abajo.

**Figura 5. Rompeolas de baja cresta en modelo**

El RBC, figura 5, se coloca a una profundidad de 5,50 m respecto al NMM, tiene un ancho de corona de 12,0 m, altura de corona de 3,38 m, para la coraza se han escogido elementos de hormigón, en este caso cubos de hormigón, los pesos a nivel de prototipo de estos elementos se obtuvieron aplicando la fórmula 8, propuesta por Van der Meer (1988), para dos capas de cubos de hormigón, los datos aplicados para el dimensionamiento fueron los obtenidos en la fase experimentalmente en las pruebas preliminares, dando como resultado un peso de 30 tons. El resultado del valor de número de estabilidad es de 1,63; valores menores al recomendado por la literatura internacional CIRIA et al. (2007), que es de 2 para estructuras estáticamente estables sin la ocurrencia de daños.

El modelo fue sometido a 6 tormentas de acuerdo con la tabla 5, el número de olas a la que fueron sometidas las estructuras fue de 3000, como se muestra en las figuras 5 y 6 se utilizaron diferentes colores para identificar cada parte de las estructuras, de esta forma se puede definir de cuál de ellas se produce el desplazamiento de los elementos. Se tomaron fotos de alta resolución antes y después de cada prueba para determinar o evaluar el nivel de daño  $N_{od.}$ , éste parámetro se define como el número de unidades desplazadas de una sección definida por el  $D_{50}$  a lo largo del eje de las axisis de la estructura, se realiza el conteo de los elementos desplazadas a todo lo

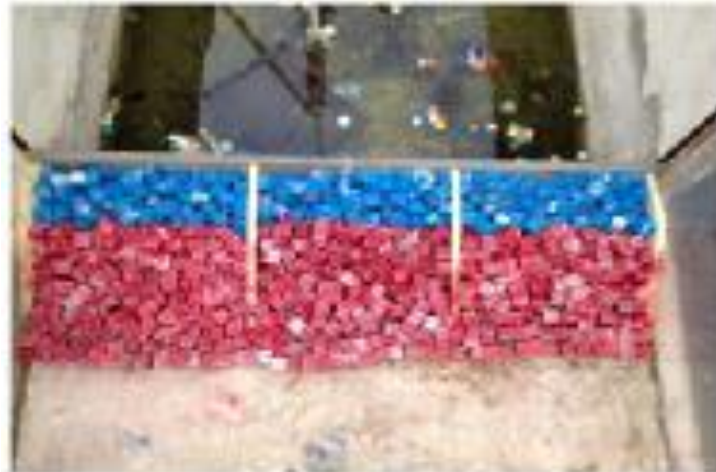
En la figura 6 la zona de elementos azules es la parte recta, la zona de elementos rojos es el talud. En la tabla 3 se presentan las características de las estructuras estudiadas con las dimensiones en prototipo.

**Figura 6. Berma emergida**

En el caso de la BE, la profundidad al pie de la misma es de 2,30 m por debajo del nivel medio del mar, el ancho de la corona es de 5,0 m y su cota es de 3,28 m referente al nivel medio del mar, se ha escogido aplicar al igual que en el caso de los RCB cubos de hormigón, conformando un coraza de dos capas con un talud de relación 2:3 con respecto a la horizontal. El peso de los elementos de hormigón es de 2,3 ton. En la tabla 3 se resumen las características de las dos estructuras. El diámetro  $D_{n50}$  se define por la siguiente fórmula.

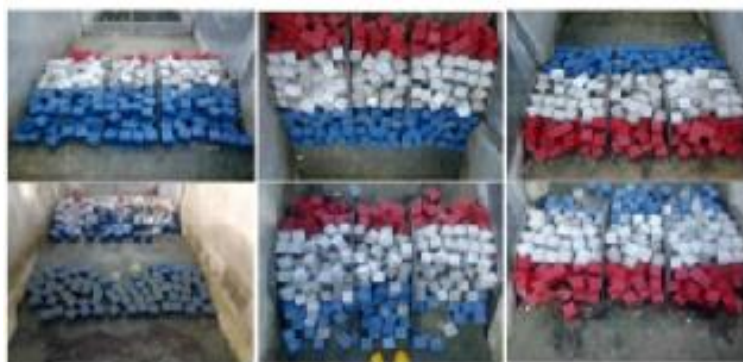
A continuación se presentan los resultados de las pruebas de estabilidad. En la tabla 6, se presentan los mismos, en el caso del rompeolas estudiado, la estructura falló para las dos primeras condiciones estudiadas (A y B), por los que no continuó con el resto de las pruebas ya que son condiciones más favorables al fallo. En las figuras 9 y 10; se puede constatar la condición de fallo, donde el núcleo queda expuesto al exterior. Existe un movimiento significativo de los elementos de la coraza en dirección al mar, los elementos que componen el talud frente al mar (cubos azules). En la zona de la cresta del rompeolas los daños son significativos (cubos blancos).

**Figura 9. Resultado del estudio de estabilidad Condición A: ( $H_s=5,4$  m  $T_p=10$  s) N.mar= NMM.**

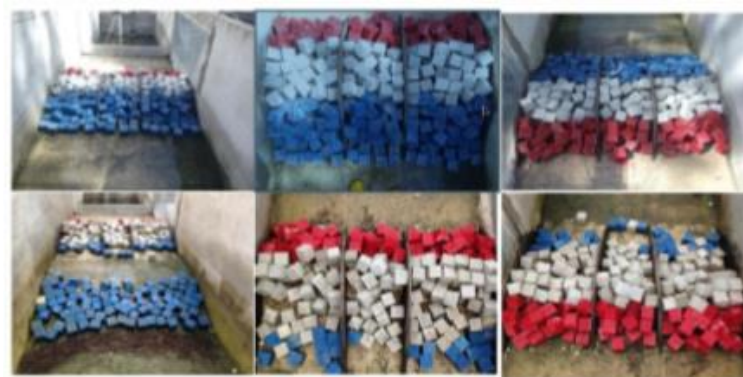
**Figura 10. Resultado del estudio de estabilidad Condición B: ( $H_s=6,5$  m  $T_p=10$  s) N.mar= NMM.**

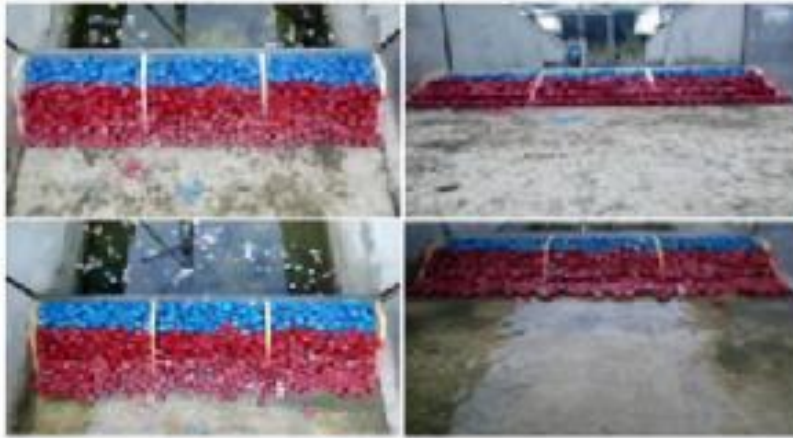
En el caso de las bermas se le aplicaron todas las pruebas. Como se puede constatar en la tabla 6, para las pruebas A y B, donde el nivel del agua de ensayo corresponde al nivel medio del mar, los niveles de daño tanto en el talud frontal como en la cresta están por debajo del valor admisible, señalando que los daños se localizan al pie del talud frontal (cubos rojos) como se observa en la figura 11. Para la condición B donde la altura de ola significativa es mayor los valores de nivel de daño son superiores, aumentando el número de elementos desplazados de la cresta (cubos azules), figura 12. Para las condiciones donde el nivel del mar es +1,73 m y +2,28 m la berma estudiada falló, la figura 13 muestra el incremento del fallo, donde los cubos que conforman el talud (rojos) son arrastrados por el oleaje hacia mayores profundidades, y los elementos de la cresta (azules) son desplazados hacia el talud, así como se observa el núcleo, indicador del fallo total de la estructura.

**Figura 11. Condición A: ( $H_s=5,4$  m  $T_p=10$  s) N.mar= N.M.M. Berma**

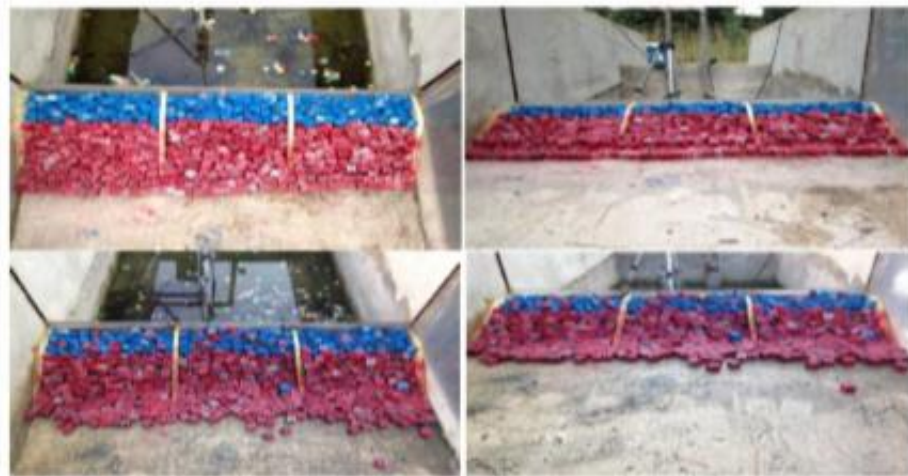
**Figura 12. Condición B: ( $H_s=6,5$  m  $T_p=10$  s) N.mar= N.M.M. Berma.**

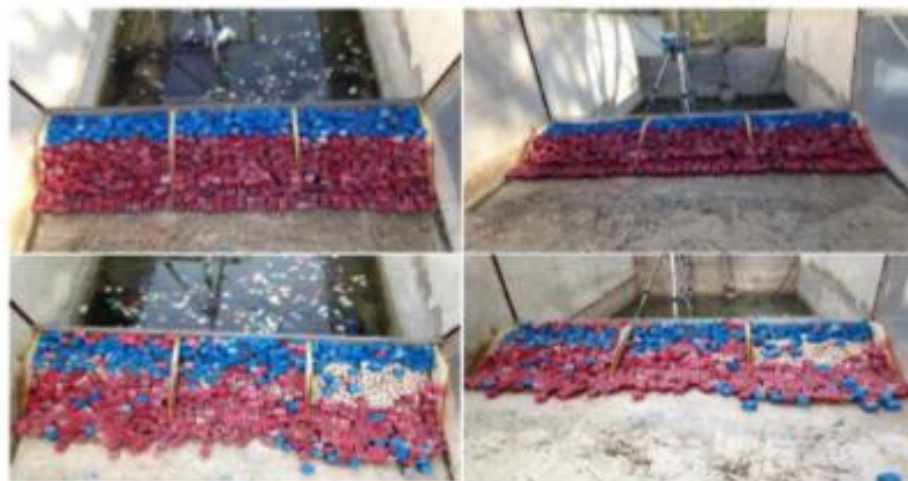
**Figura 13. Condición C: ( $H_s=5.4$ m  $T_p=10$  s) N.mar= +1,73. Berma**
