## Juntas defectuosas de tuberías de PEAD y sus causas

En este trabajo se identifican los defectos más frecuentes observados en las juntas de tubos de PEAD, soldados por termofusión a tope, en dos obras de la provincia de Camagüey y se determinan sus causas mediante el análisis estadístico de registros en obras e inspecciones y la comparación de los valores obtenidos de los parámetros de soldadura recomendados con los empleados. Se determinó que las principales causas de la aparición de los defectos mostrados son: un exceso de presión manométrica, temperatura y tiempo de formación del cordón inicial aplicados, por violar requisitos del procedimiento exigidos o no adaptarse estos a las condiciones ambientales específicas de Cuba y a las características de los tubos de PEAD de producción nacional.

## Defective HDPE pipe joints and their causes

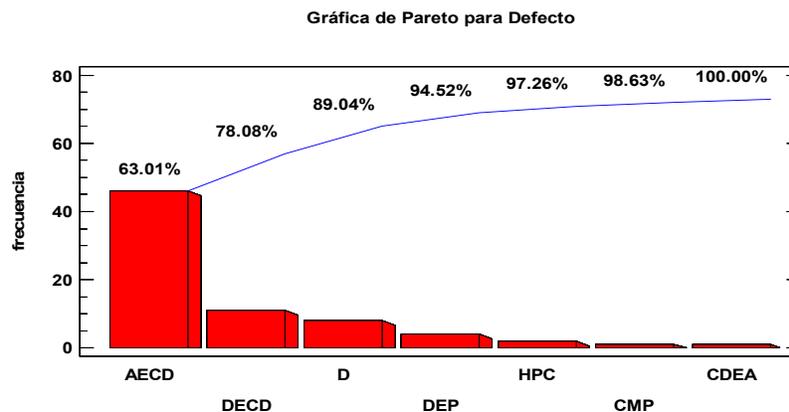
El gráfico de Pareto (figura 1) muestra que los tres defectos más frecuentes: ancho excesivo del cordón doble (AECD), diferentes espesores del cordón doble (DECD) y desalineamiento, sobrepasan el 80 % de todos los desperfectos, ello indica que si se trabaja en su solución puede mejorarse la calidad, aunque deben rechazarse aquellas soldaduras que tengan defectos (NC 969: 2013; ASTM-F2620-13 (2014)). En las figuras 2-5 se pueden observar algunos de los efectos indicados.

Figura 1. Defectos más frecuentes en las juntas soldadas por termofusión a tope en las obras

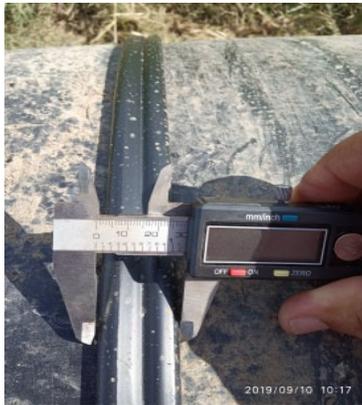
Figura 2. Ancho excesivo del cordón doble

El ancho excesivo del cordón doble, considerado como defecto en las inspecciones, no aparece entre los reconocidos en las normas, sin embargo, el exceder al recomendado es un indicador de aplicación de excesiva fuerza, lo cual se comprobó en el caso de PT-1000, también que se excede el tiempo de calentamiento. Si los componentes se unen con demasiada fuerza, el material derretido puede ser desplazado fuera de la unión y hacer que entre en contacto material frío, formando una unión “fría” ASTM F-2620-13 (2014). Se ha demostrado que durante el proceso de soldadura ocurre una reestructuración de las fases cristalinas, lo que conduce a mejores propiedades mecánicas y técnicas. Después de un año se produce una relajación, tanto en la fase amorfa como en la cristalina y la cristalinidad se ve seriamente afectada por la presión de soldadura (Santonocito et al. 2021).

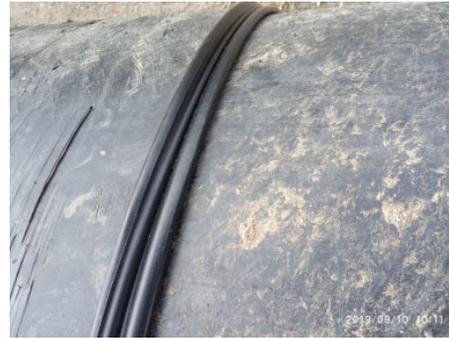
Figura 3. Diferentes espesores y altura del cordón doble

Los diferentes espesores de pared en el cordón de soldadura se deben a un exceso de presión, de tiempo de calentamiento y de temperatura (Tariq et al. 2012).

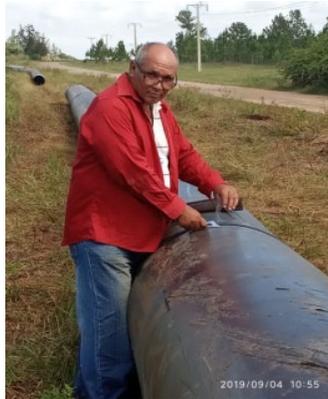
Figura 4. Falta de uniformidad en el cordón doble

La presión manométrica aplicada recomendada por la (EMROH s.a), de 5,02 MPa, fue superada por ambos equipos, entendiéndose soldadores, principalmente por el de PT-1000. Con TracStar-1200 es más cercana; sin embargo, los defectos AECD, DECD y CDEA aparecen a partir de 6,8 MPa cuando se operó con el primer equipo (ver figura 3) y a partir de 5,0 MPa cuando se trabajó con el segundo donde se apreciaron AECD y DECD (ver figura 4), esto pudiera deberse también a un sobrecalentamiento

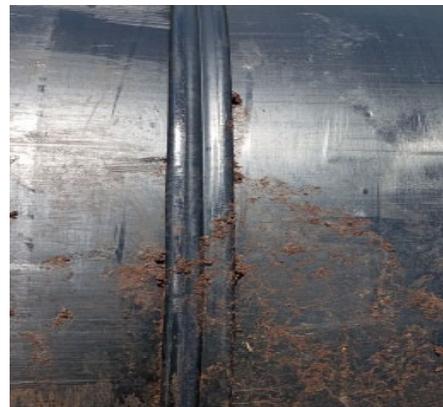
Figura 5. Doble formación del cordón y hendidura pronunciada

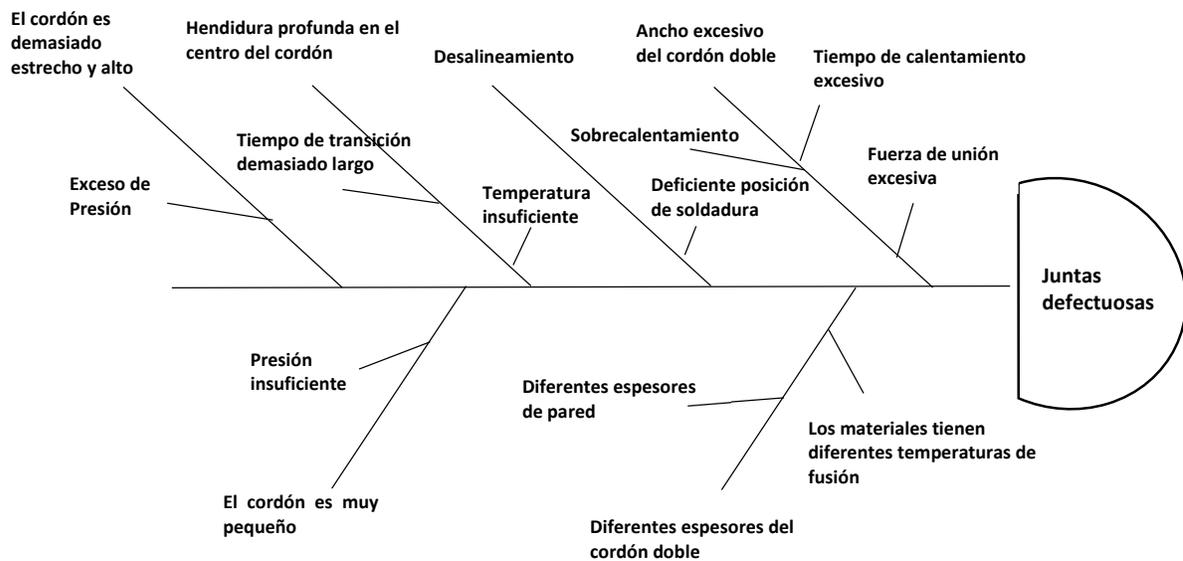
A partir del diagrama de Pareto se organizan los defectos, causas y subcausas que provocan juntas defectuosas en un diagrama de Ishikawa (ver Figura 6). Las subcausas, en el caso de las dos más importantes ocurren por problemas de temperatura y presión, el desalineamiento por deficiente operación (Tariq et al. 2012; NC 969: 2013; ASTM-F2620-13 (2014); DVS 2201-1 (1989); Avrigan y Hunyadi 2014).

Figura 6. Causas que ocasionan defectos en las juntas por soldadura a tope por termofusión de tuberías de PEAD

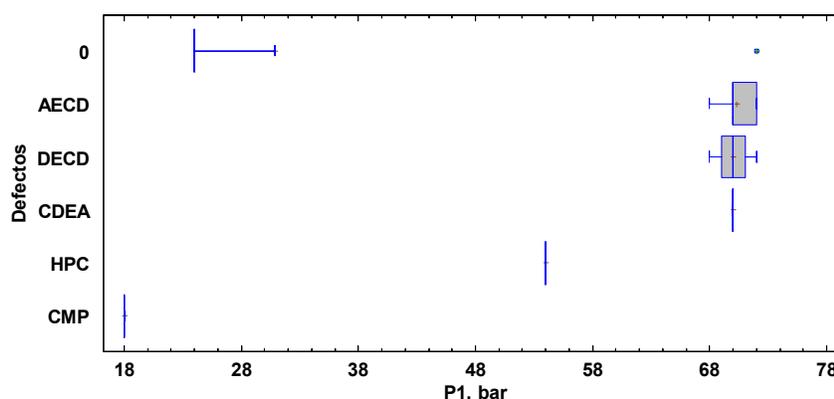
En la figura 7 puede observarse que al soldar con la máquina PT-1000 no apareció ningún defecto cuando se aplicaron presiones manométricas entre 24 y 32 bar (2,4 MPa y 3,2 MPa). Los más frecuentes surgieron a presiones entre 68 y 72 bar (6,8 MPa y 7,2 MPa), cayó también dentro de ese intervalo el defecto cordón demasiado estrecho y alto, que se presentó cuando se aplicó una presión de 7 MPa. Cuando se usó una presión de 1,8 MPa se obtuvo un cordón muy pequeño.

Figura 7. Presiones manométricas a las que aparecen los distintos defectos cuando se hicieron las juntas soldadas con la máquina PT-1000

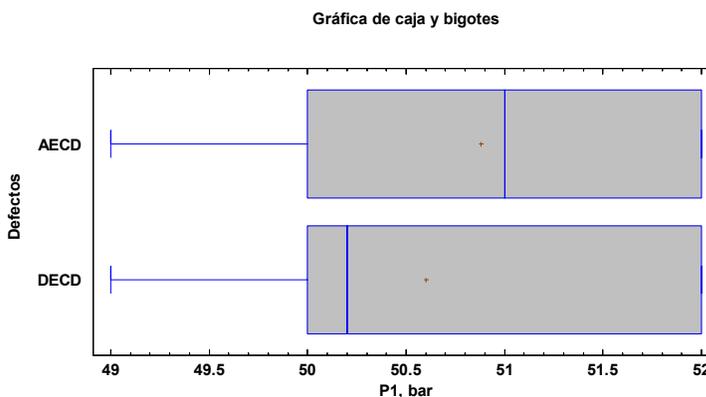
Es evidente, ver figura 8, que hubo un mejor control de la presión aplicada con la máquina TracStar-1200, la presión manométrica promedio aplicada fue de 51 bar (5,1 MPa), los defectos apreciados aparecieron a presiones  $50 \leq P_1 \leq 52$  bar (5,0 MPa – 5,2 MPa).

Figura 8. Defectos registrados a las presiones manométricas empleadas para soldar con el equipo TracStar-1200

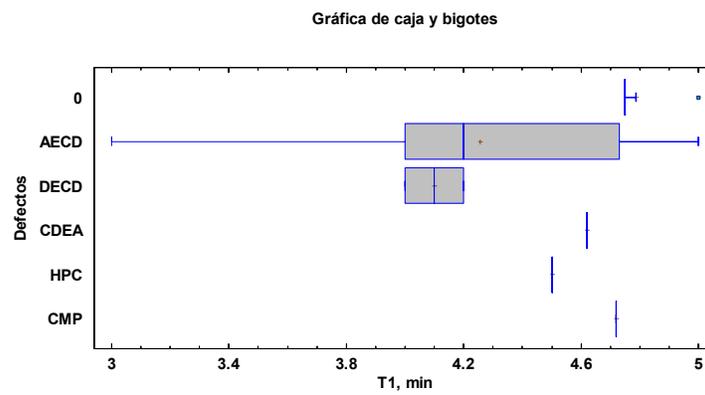
Los principales defectos surgieron a  $t_1 > 4$  min. AECD se presentó a valores entre  $4 \geq t_1 \leq 4,7$  minutos mientras que DECD entre  $4 \geq t_1 \leq 4,2$ , el resto de los defectos también aparecieron dentro del primer intervalo, pero a  $t_1 < 4,79$  min (ver figura 9).

Figura 9. Tiempo de formación del cordón inicial aplicado cuando se soldó con el equipo PT-1000

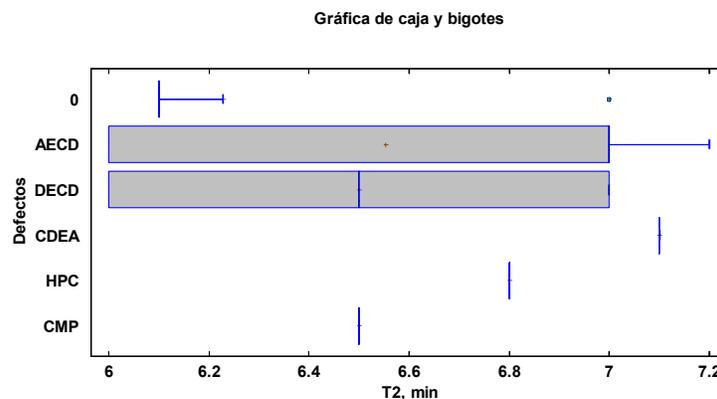
Son muy variables los tiempos de calentamiento ( $t_2$ ) que se usaron al soldar con la máquina PT-1000; los principales defectos, AECD y DECD, se apreciaron al aplicar tiempos entre 6 y 7 min (6,5 min como promedio), sin embargo, no se encontró ningún defecto entre 6,1 y 6,25 min. El resto de los defectos aparecieron a 6,5 min CMP, que se corresponde con el promedio empleado, 6,8 min HPC y 7,1 min CDEA (ver figura 10).

Figura 10. Tiempo de calentamiento usado para soldar con la máquina PT-1000

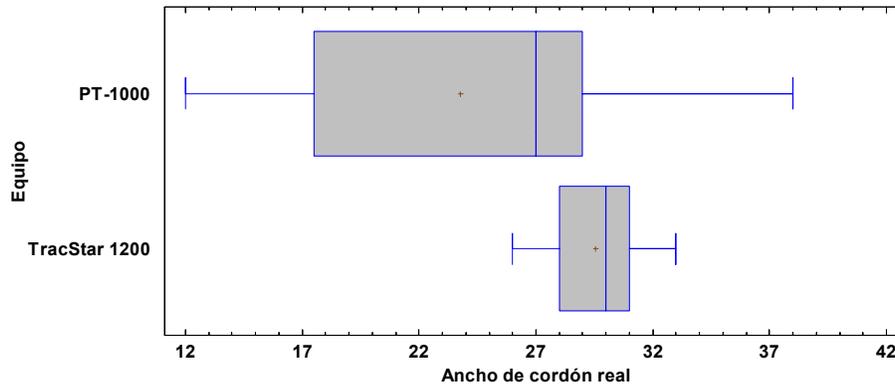
Con PT-1000 se obtiene un ancho promedio del cordón de soldadura de 27 mm, con TracStar-1200 de 30 mm. Con el primer equipo hay mayor dispersión de esta característica, está entre 17 mm y 29 mm, con el segundo el valor se encuentra entre 28 mm y 31 mm, o sea, es mayor (ver figura 11).

Figura 11. Ancho de cordón que se obtiene, en mm

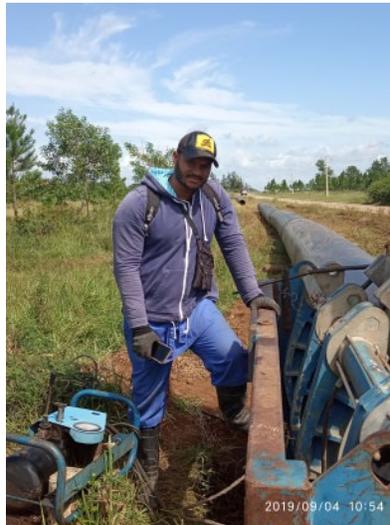
En las inspecciones realizadas a las obras durante su ejecución fueron detectadas algunas violaciones en el procedimiento, ellas son: Soldaduras realizadas expuestas al medio, no se protegía la entrada de las tuberías, no se utilizaron los caballetes idóneos como soporte y guía de los tubos a soldar, en su lugar se emplean tramos de tubos mal formados; no se contó con pirómetro u otro dispositivo medidor de temperatura superficial antes de realizar la primera unión del día y periódicamente a lo largo del día; en el banco de soldadura generalmente usaban una sola mordaza para la realización de ésta; poca experiencia y capacitación del operador de la PT-1000, requisito establecido para la actividad; el equipo PT-1000 presentaba problemas con el mando de control eléctrico.

En la figura 12 se pueden apreciar condiciones inapropiadas para la realización de las soldaduras.

Figura 12. Uniones realizadas en condiciones inapropiadas

Las condiciones inapropiadas observadas en el proceso de soldadura a tope, específicamente en el soporte y fijación, son las responsables del desalineamiento en las juntas (NC 969:2013, DVS 2207-1 (2007), ASTM F-2620-13 (2014)). Otras como la poca experiencia y capacitación del operador de la PT-1000 y los problemas con el mando del control eléctrico de dicho equipo explican la variabilidad de los resultados obtenidos (DVS 2207-1 (2007); NC 969:2013; ASTM F-2620-13 (2014)).

Las exposiciones directas al medio de las soldaduras propician la contaminación de las juntas con partículas lo cual compromete su integridad sin poder muchas veces apreciarse por control visual (Pyeong et al. 2022).

Para evitar el efecto chimenea en diámetros grandes, que se produce al entrar corrientes de aire por una boca del tubo, se deben tapar ambos extremos de los conductos a soldar hasta concluir la etapa de unión-enfriamiento, luego deben removerse las cubiertas para el proceso de enfriamiento de las juntas fusionadas (Zhao et al. 1998).
