# Drenaje pluvial urbano en las avenidas Carlos Manuel de Céspedes y Paseo en La Habana

Dirección de Saneamiento y Electromecánica. Empresa Aguas de La Habana. La Habana, Cuba.

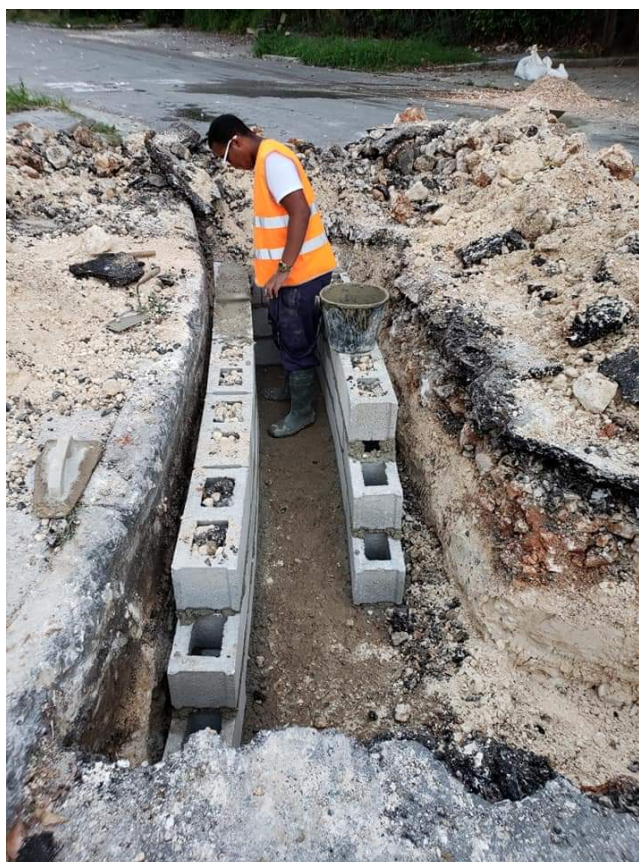
**Figura 4.1.** Construcción de una batería con 14 tragantes (elaboración propia).

| Avenidas y/o calles | Acciones realizadas |
|---|---|
| Calle San Pedro y calle Marino | Se construyó una batería de 14 tragantes con la reparación y limpieza de otros cuatro; se ejecutó el entronque de esta batería con tubería de diámetro de 315 mm (Fig. 4.1). |

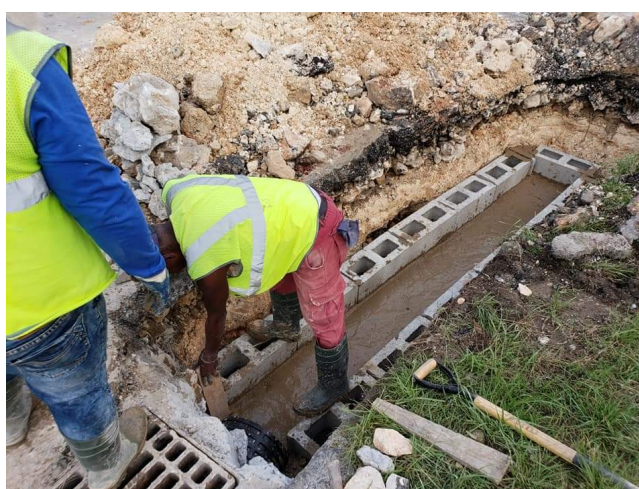
**Figura 4.2.** Construcción de una batería de siete tragantes (elaboración propia).

| Avenidas y/o calles | Acciones realizadas |
|---|---|
| Calle San Pedro y calle Estancia | Se construyó una batería de siete tragantes y a su vez se instalaron dos entronques de 315 mm (Fig. 4.2). |

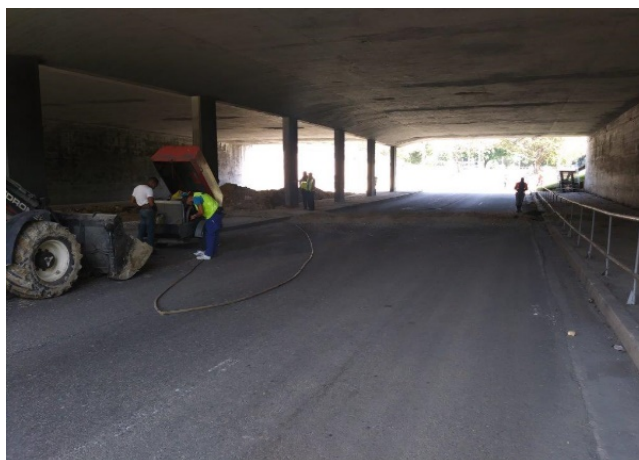
**Figura 4.3.** Mantenimiento correctivo de las redes de drenaje pluvial (elaboración propia).

| Avenidas y/o calles | Acciones realizadas |
|---|---|
| Avenidas Carlos Manuel de Céspedes y Paseo | Esta obra es representativa de este trabajo investigativo; se diseñó para ejecutar, únicamente, el mantenimiento correctivo de las redes de drenaje pluvial (Fig. 4.3). |

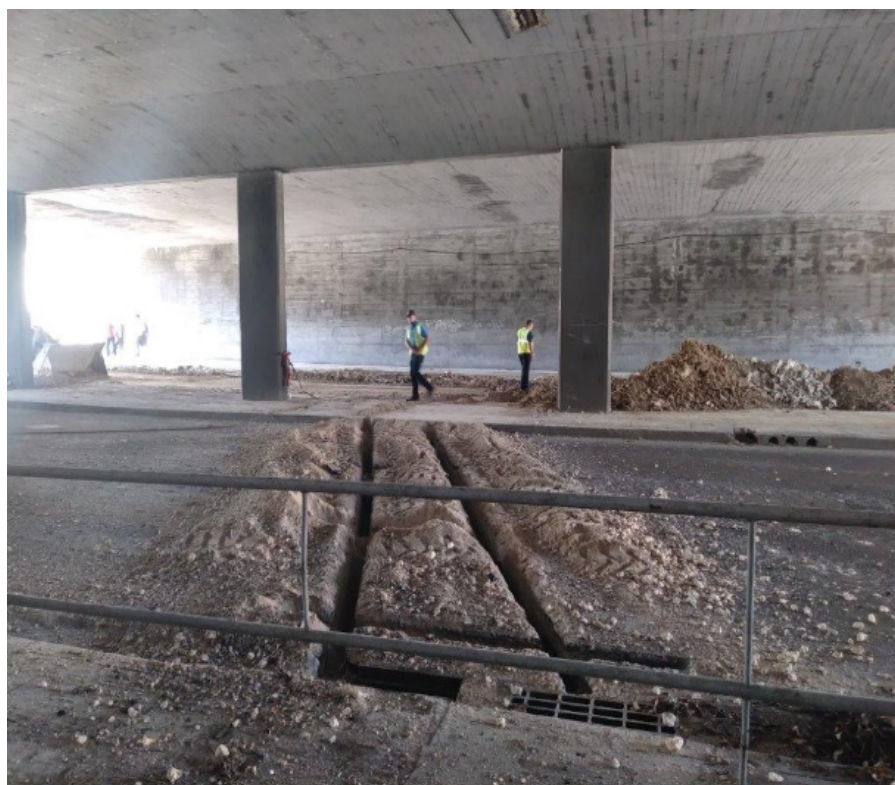
Al comenzar este trabajo el autor principal de esta investigación, junto con la brigada que acometió la tarea, se percataron que había que profundizar y ampliar la obra, porque no coincidía la información técnica con lo real del sistema de drenaje. Es válido señalar que la idea inicial fue la rehabilitación del conducto de 300 mm, de la senda sur hacia la norte. Una vez iniciada las excavaciones, en lugar de un solo conducto, se dieron cuenta que existían dos del mismo diámetro en paralelo, el material era de asbesto cemento y que estos se encontraban empotrados en el cimiento central del puente, por lo que era imposible realizar la rehabilitación completa de los dos conductos encontrados (Fig. 4.4).

**Figura 4.4.** Existencia de dos conductos en paralelo (elaboración propia).

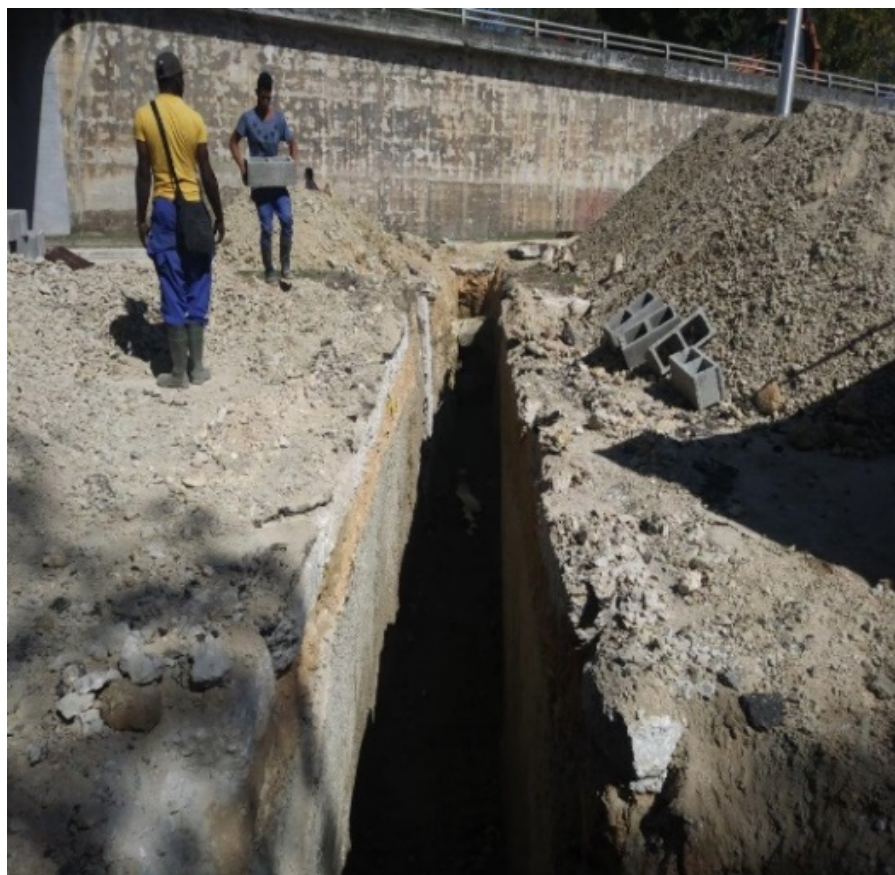
Figura 4.5. Limpieza de tragantes (elaboración propia).

A medida que se efectuaban estos trabajos, se percibió que era necesaria la ampliación de la obra; también se ejecutaron acciones de mantenimiento donde se limpiaron 10 tragantes, cuatros registros en tuberías de 750 mm de drenaje (Fig. 4.5). Se sustituyeron cuatro registros Modelo 6 y un aro y tapa de registros de 24"; además se ejecutó el mantenimiento a 150 m del sistema de drenaje pluvial urbano hacia la calle Aranguren y 120 m hacia la calle Colón por la avenida Carlos Manuel de Céspedes.
